Memoria interpretativa de las actuaciones arqueológicas en las Termas Orientales de La Alcudia (Elche, Alicante).

Campaña 2018

PROYECTO ASTERO-UNIVERSIDAD DE ALICANTE

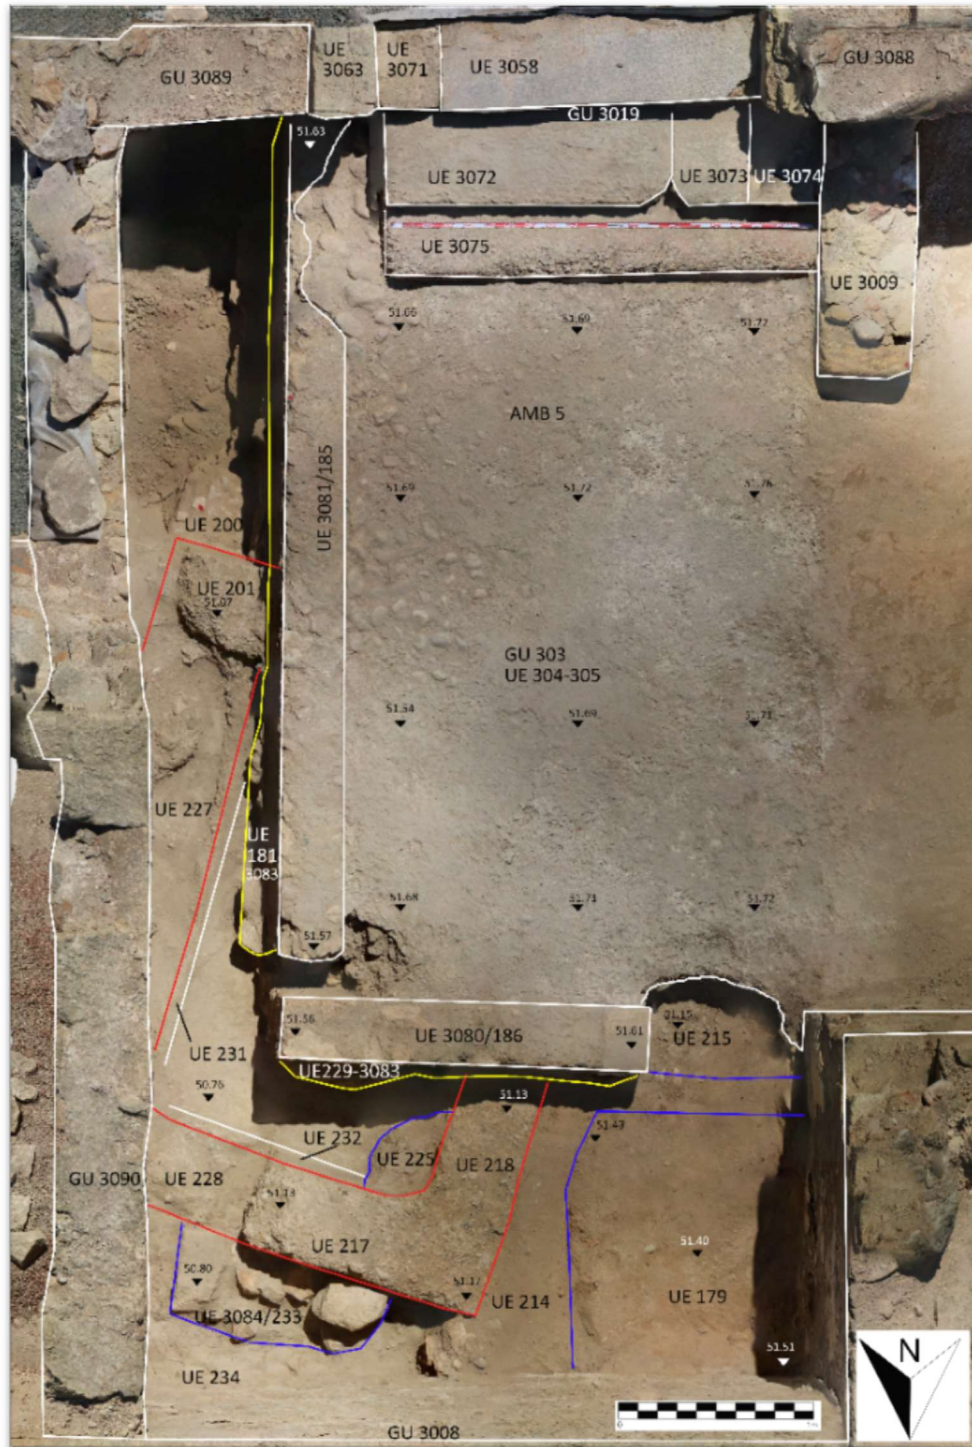
Fig. 19. Inicio de la excavación del Amb. 5 con pavimento GU303

El pavimento está compuesto por una capa de mortero fino (UE 304) que tras ser levantada nos muestra un *rudus* o base de canto rodado (UE 305) de 0,10-0,20 m. de tamaño.

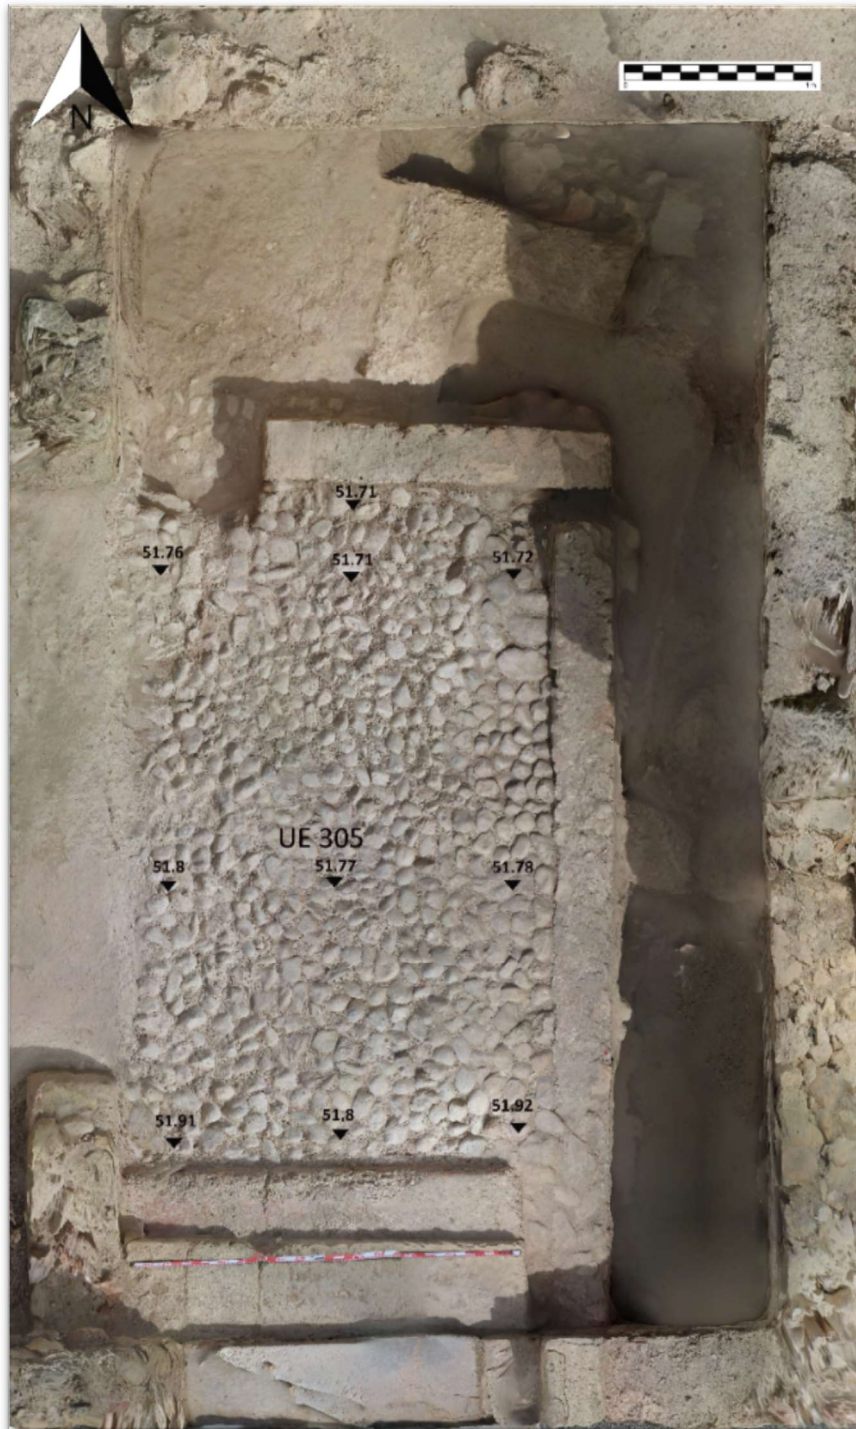
Fig. 20. Preparación del pavimento (GU303) formado por un rudus de cantos rodados (UE 305)

Debajo del pavimento encontramos un nivel de tierra compacta color marrón con restos cerámicos (UE 315) de 0.22 a 0.56 m. de grosor. El grado de fiabilidad estratigráfica de esta UE es altísima al encontrarse sellado por el pavimento (GU 303).

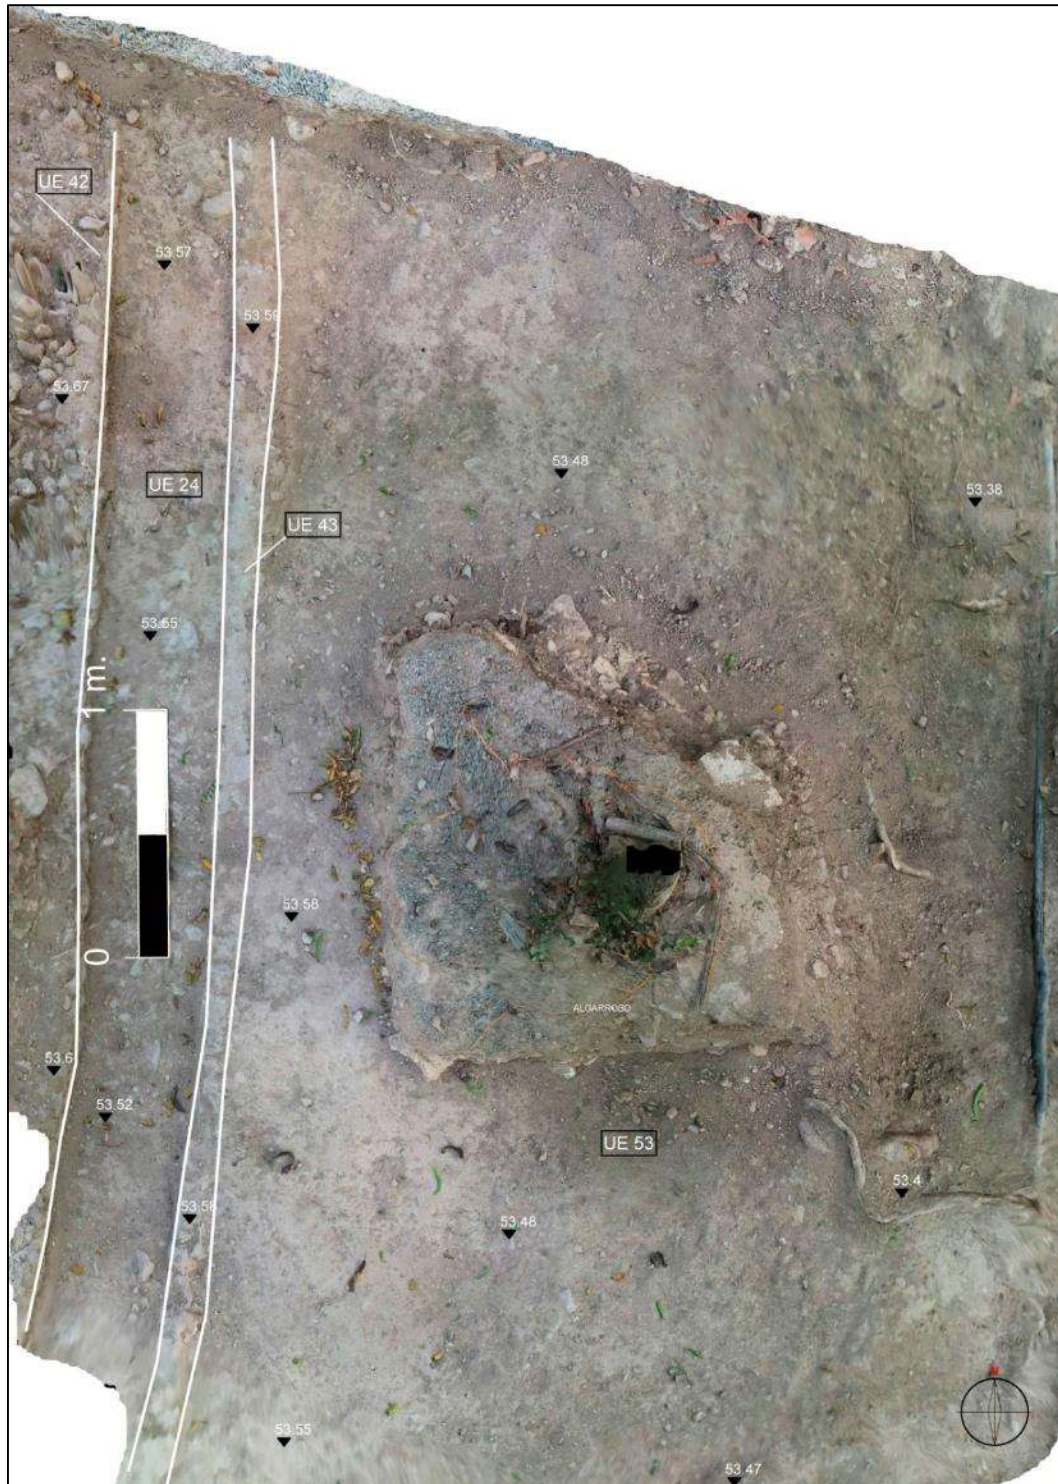
Fig. 31. Planta estratigráfica con la ubicación de la acequia GU 23

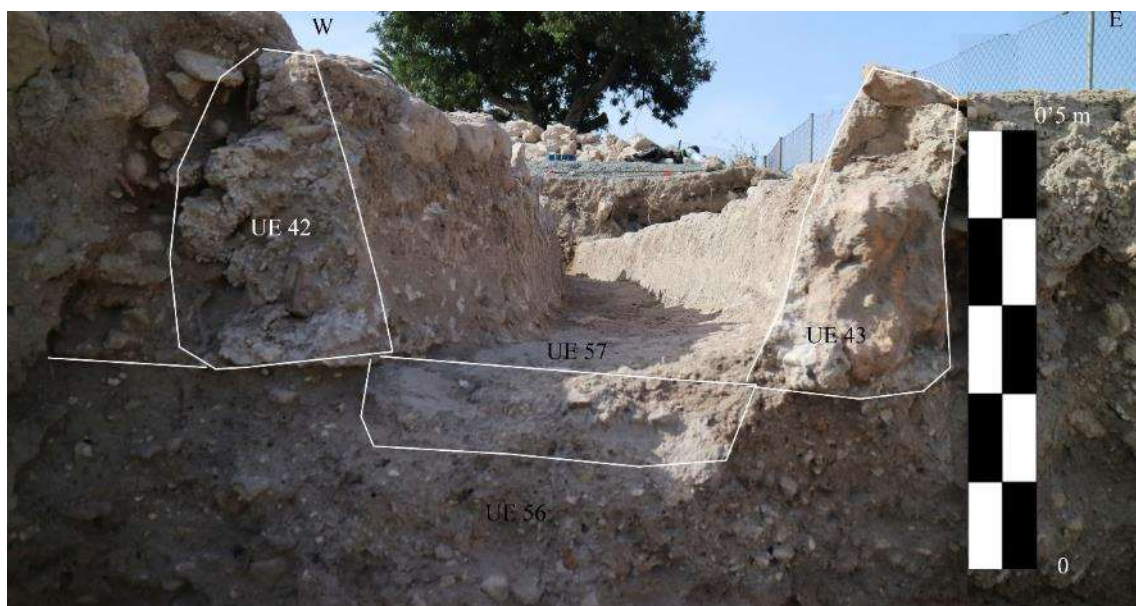
Fig. 34. Vista de la sección de la acequia GU 23 tras el vaciado de su relleno desde el perfil N

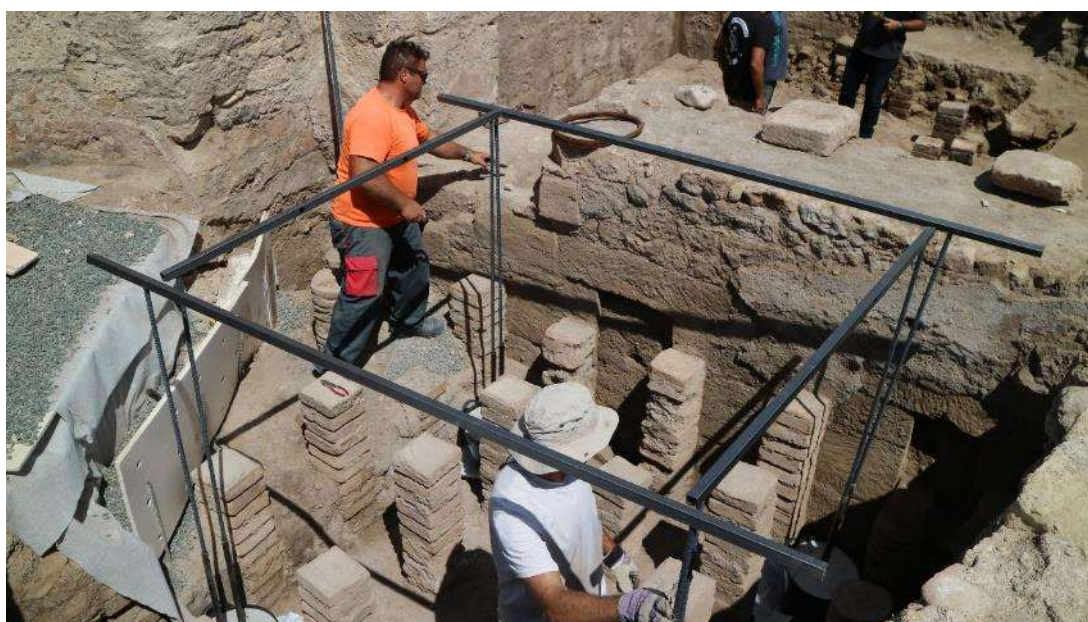
Fig. 98. Cubrición-protección de Amb. 28: estructura metálica.

El segundo tipo de cubrición afectó directamente al Ambiente 28, un espacio polilobulado cuyo suelo se encuentra a 1'6 m. por debajo del nivel de paso, dando lugar a un espacio estanco. En caso de lluvias, la inundación del ambiente podría provocar serios daños no solo a la mampostería de los muros, sino también a los enlucidos conservados y las pilae de material latericio que se encuentra en su base. Con el fin de evitar esta situación se preparó una estructura que apoyaba directamente sobre el nivel inferior del hipocausto y que sustentaba un techado provisional realizado con varias telas de valla metálica móvil. Dicha estructura apoyaba a su vez sobre pilares artificiales realizados con cajas de plástico, totalmente inertes y que no afectaban en la zona de contacto con el nivel arqueológico conservado. Esto facilitó una superficie al nivel del pavimento original de la estancia que permitió a su vez cubrirlo con una capa de geotextil, y sobre estas láminas de polietileno negro. La base de geotextil sobre la estructura metálica impediría el contacto directo del metal con el plástico, y por tanto su más que probable rotura debido a la fricción. Esta cobertura provisional del Ambiente 28 evitará, por tanto, el estancamiento de aguas en su interior, reconduciendo así las posibles aguas de lluvia hacia los extremos sur y este del ambiente, donde no supone un problema la correntía pluvial.

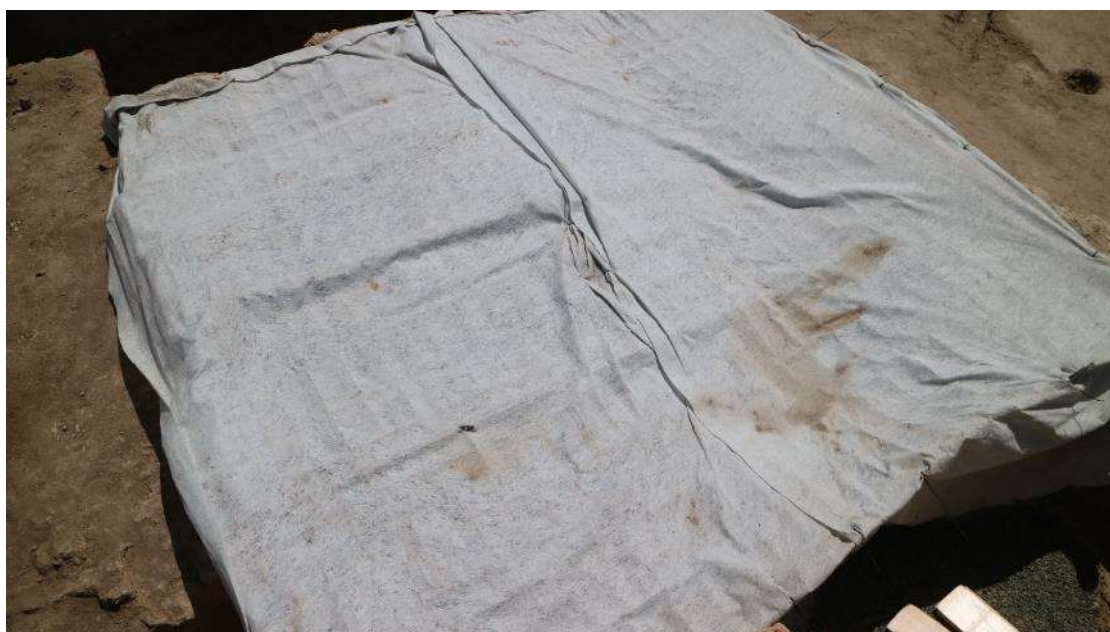
Fig. 99. Cubrición-protección de Amb. 28: geotextiles

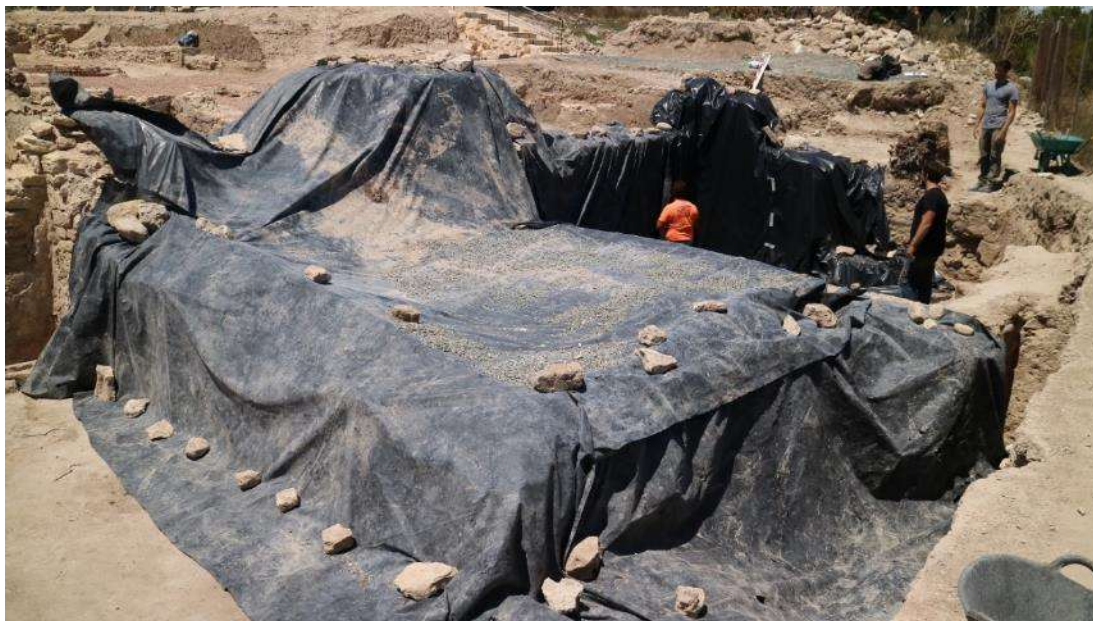
Fig. 100. Cubrición-protección de Amb. 28: plásticos

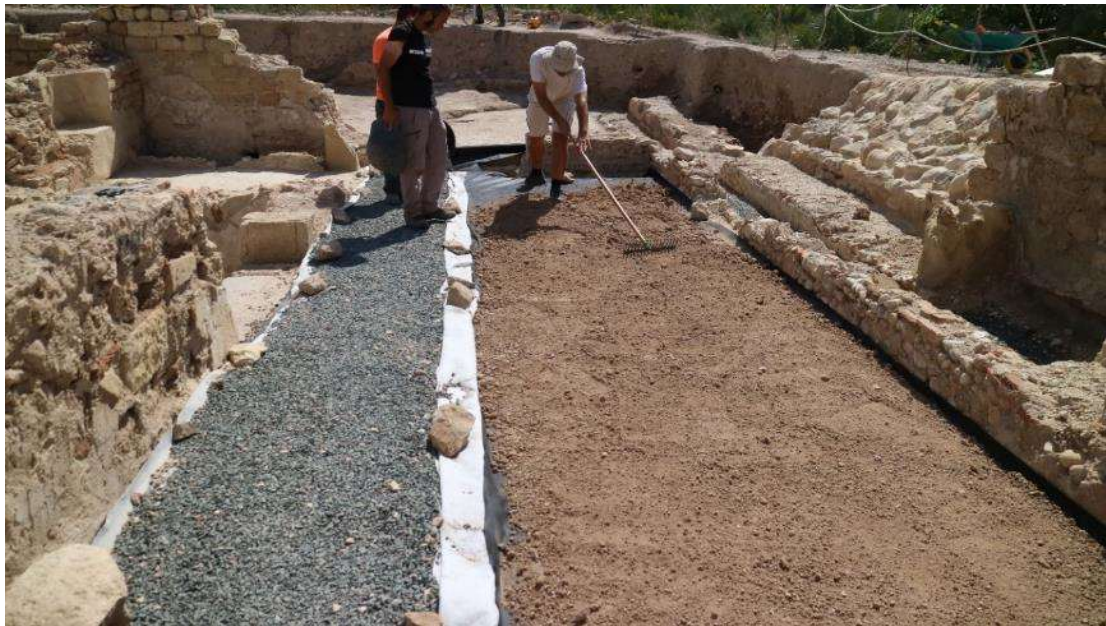
Fig.101. Cubrición-protección de mosaico de Amb. 1 con geotextiles, tejidos plásticos transpirables y tierra.
